## Rapport

Inspectie van de vloeistofdichtheid van vetafscheider D  
van Van der Kooy Pijnacker B.V. gelegen aan de  
Denariusstraat 19a te Oosterhout

Documentnummer: 0457321.103

mei 2020

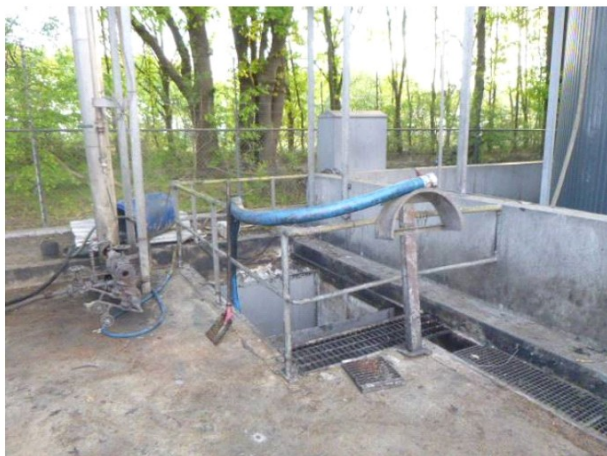
Fotonummer: 1  
Omschrijving: Overzicht vetafscheider D.

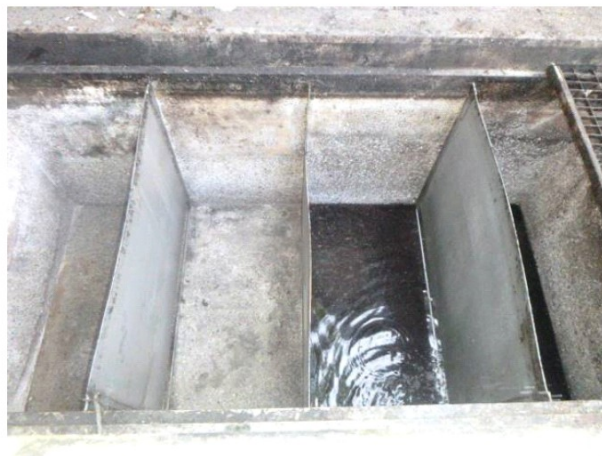
Fotonummer: 2  
Omschrijving: Overzicht vetafscheider D.

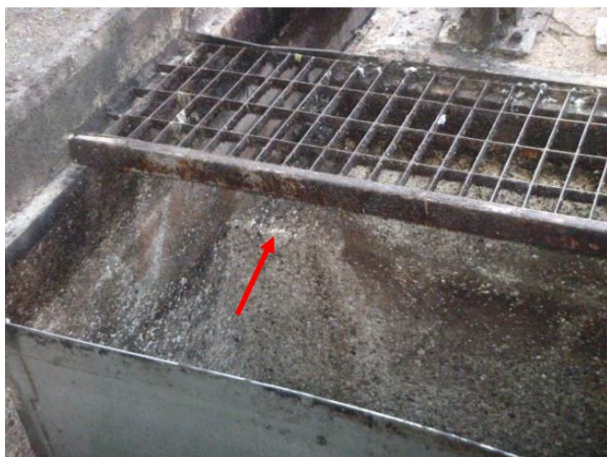
Fotonummer: 3  
Omschrijving: Niveau inkomende goot.

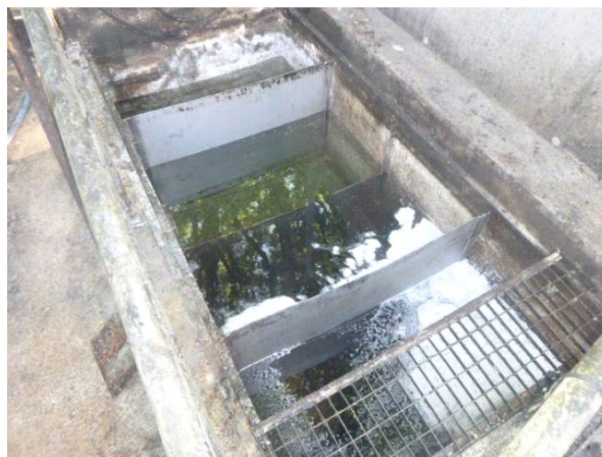
Fotonummer: 4  
Omschrijving: Overzicht tijdens het vullen.

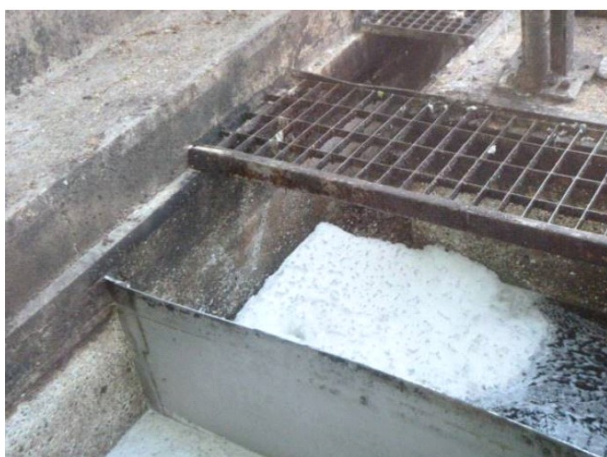
Fotonummer: 5  
Omschrijving: Maximale bergingsniveau.

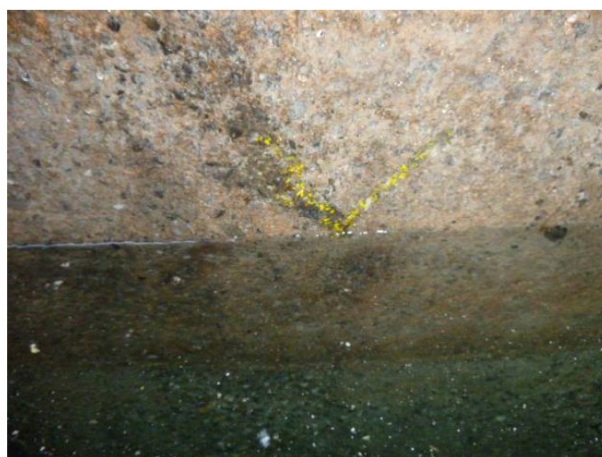
Fotonummer: 6  
Omschrijving: Referentiepunt ter hoogte van de vloestofspiegel.
