Inspectie van de vloeistofdichtheid van de vloer voor de stortputten van Van der Kooy Pijnacker B.V. gelegen aan de Denariusstraat 19a te Oosterhout

Documentnummer: 0457321.101A

Revisie 00

mei 2020

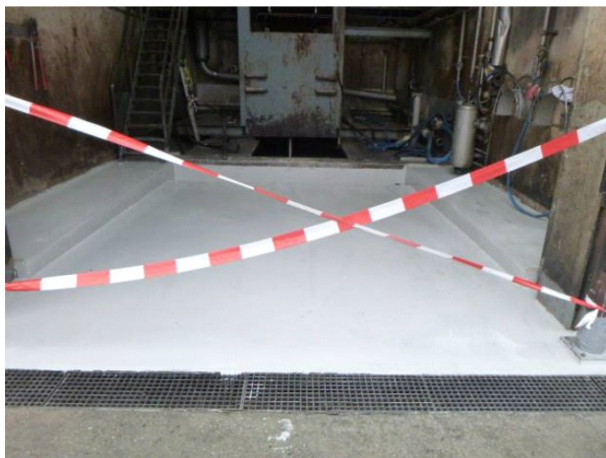
Fotonummer: 1  
Omschrijving: Overzicht vloer voor de stortputten.

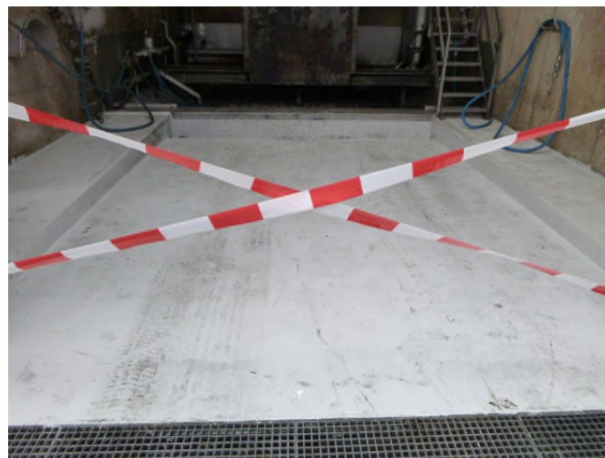
Fotonummer: 2  
Omschrijving: Overzicht vloer voor de stortputten.

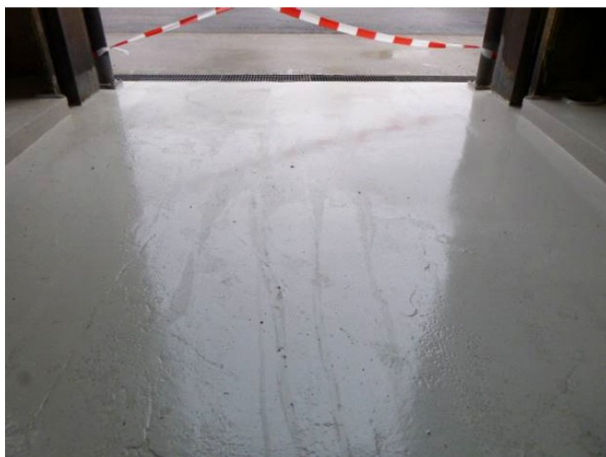
Fotonummer: 3  
Omschrijving: Overzicht vloer voor de stortputten.

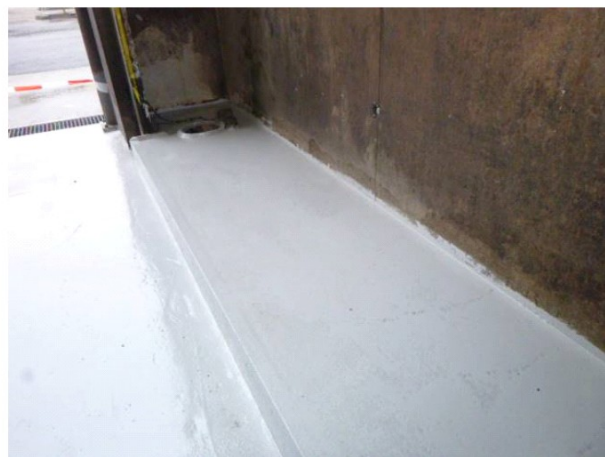
Fotonummer: 4  
Omschrijving: Overzicht vloer voor de stortputten.

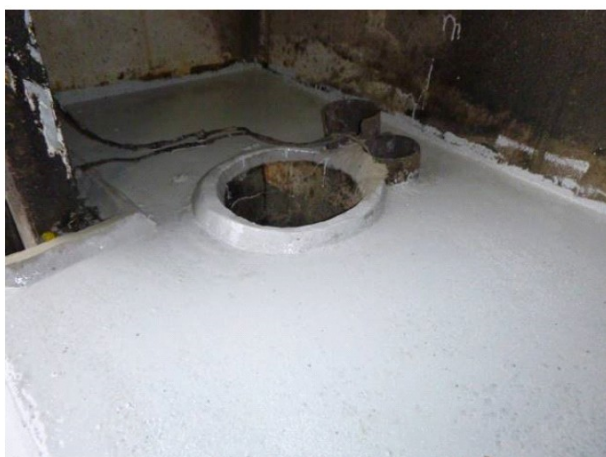
Fotonummer: 5  
Omschrijving: Detail doorvoeren.

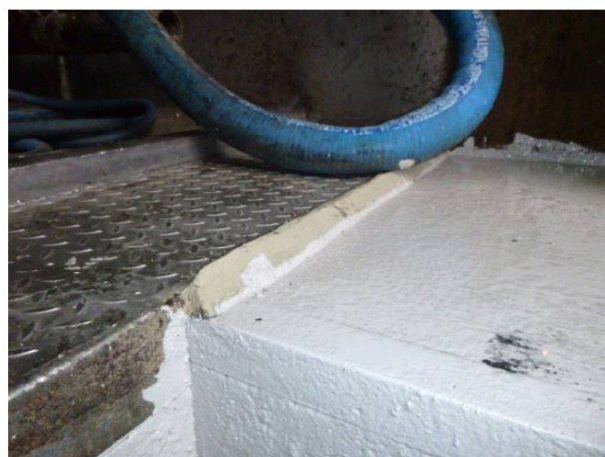
Fotonummer: 6  
Omschrijving: Detail vloeistofdichting t.p.v. rand voorziening opstort.

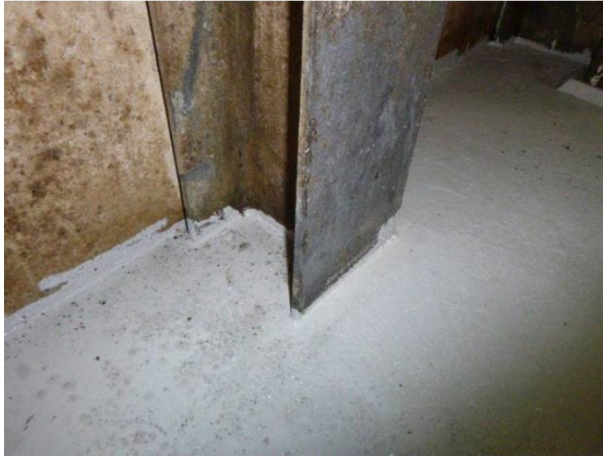
Fotonummer: 7  
Omschrijving: Detail aansluiting bouwkundige delen.

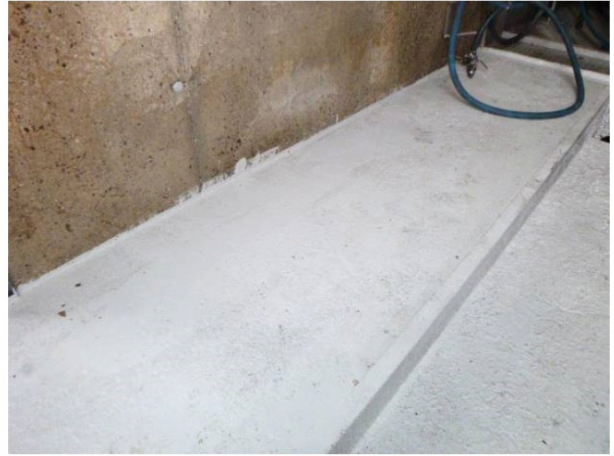
Fotonummer: 8  
Omschrijving: Detail aansluiting opstort/muur.

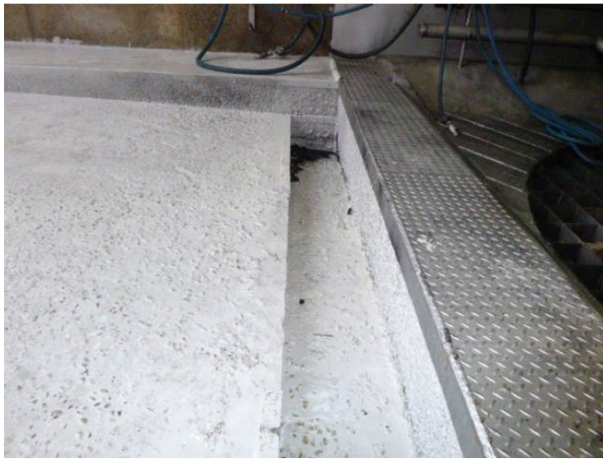
| Opbouw constructie en toegepaste materialen | | Opmerkingen |
|---|---|---|
| Afwatering beoordeeld | Ja, de open constructieve goten waren vrij van (mors)vloeistoffen en product, deze zijn visueel geïnspecteerd. | |

Fotonummer: 9  
Omschrijving: Aanwezige open constructieve goten.
