## Controlerapport waterschap Brabantse Delta

| Aard van de inrichting: | Olie/vet-verwerkend bedrijf. |
| <b>Aanleiding:</b> | Leiding gesprongen tijdens meting. |

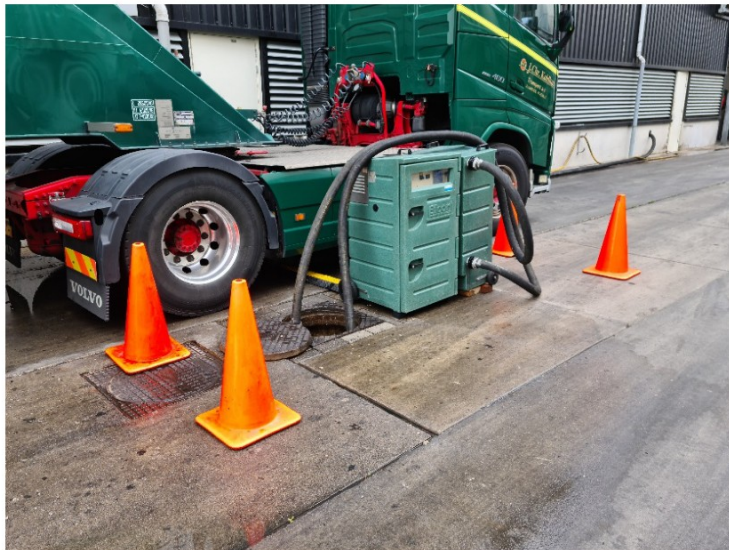
Er is door het bedrijf een soort broekstuk gemaakt van PVC waardoor er een contra-meting uitgevoerd kan worden, we kunnen een meetset tussen de afvoerleiding naar het gemeenteriool van de pomp bouwen. Zie foto. (waar de pion op staat is de pompput).

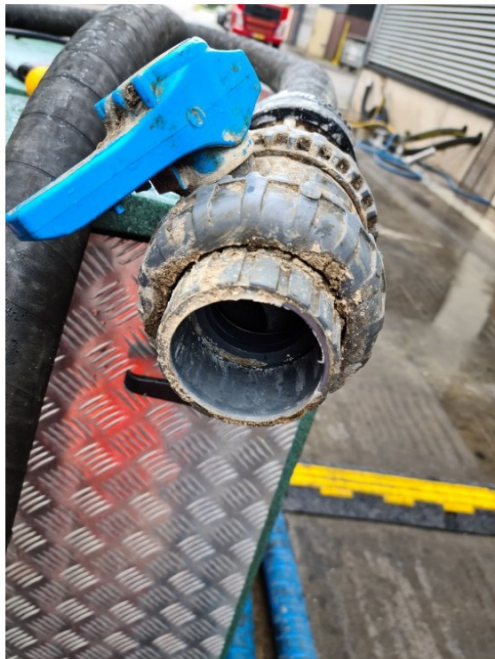
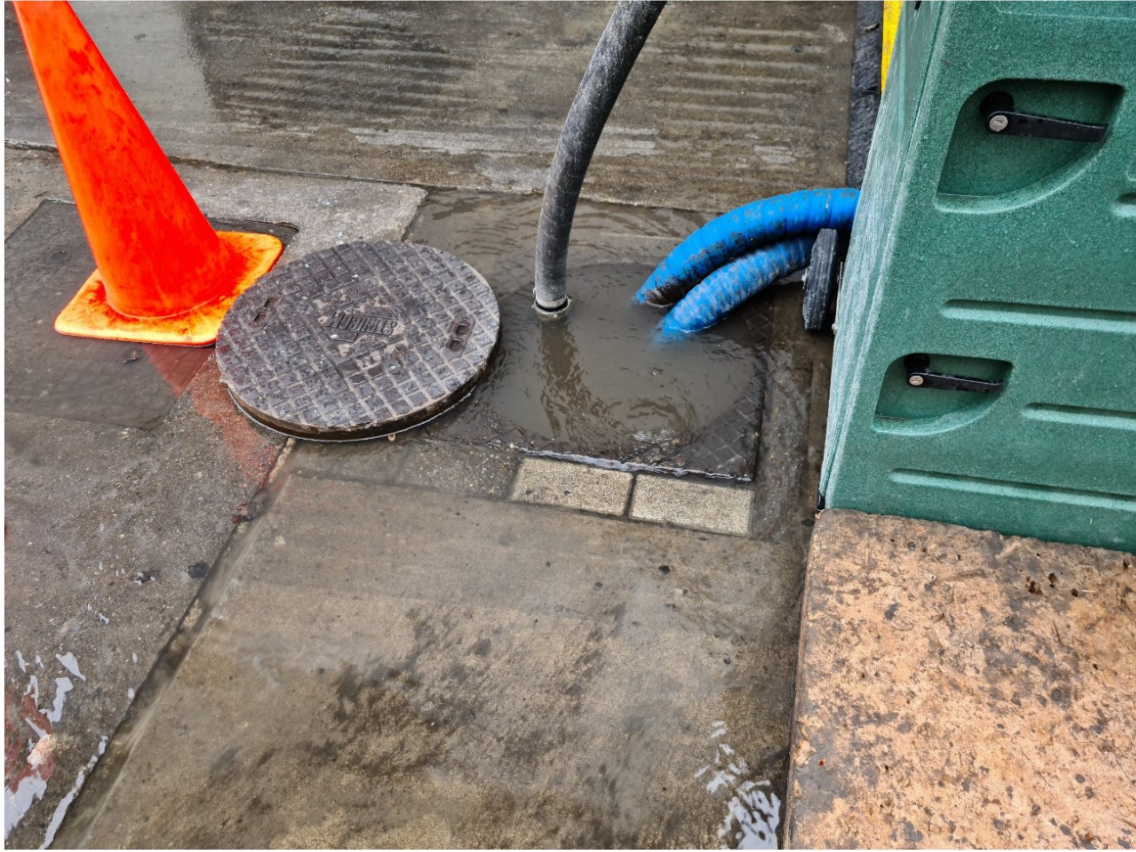
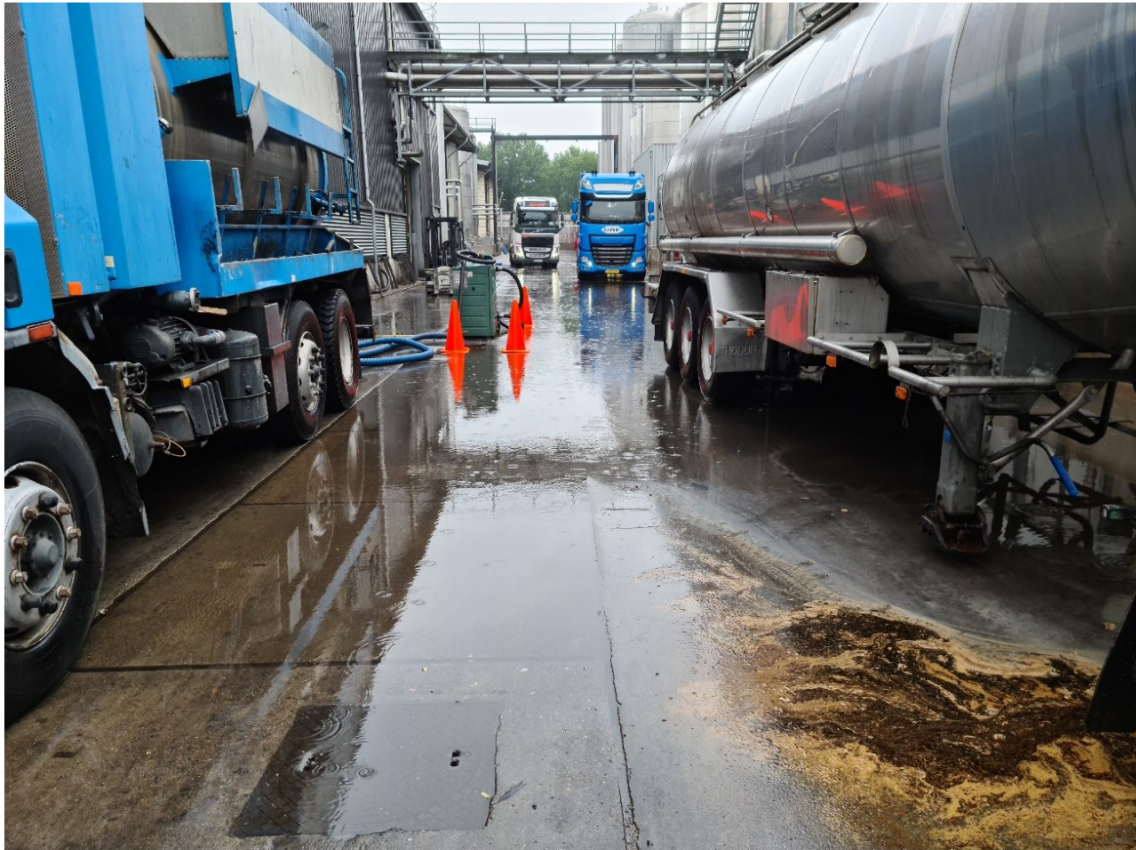
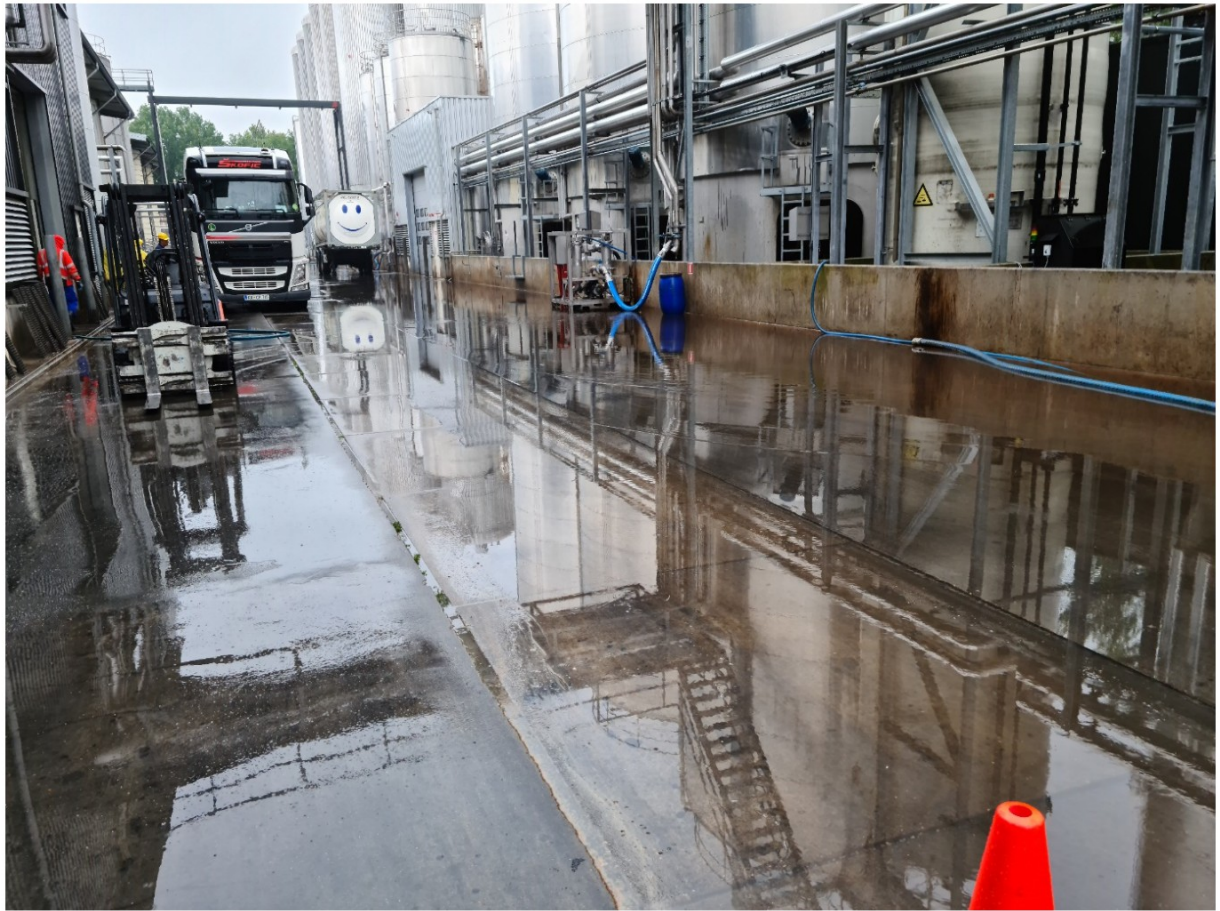
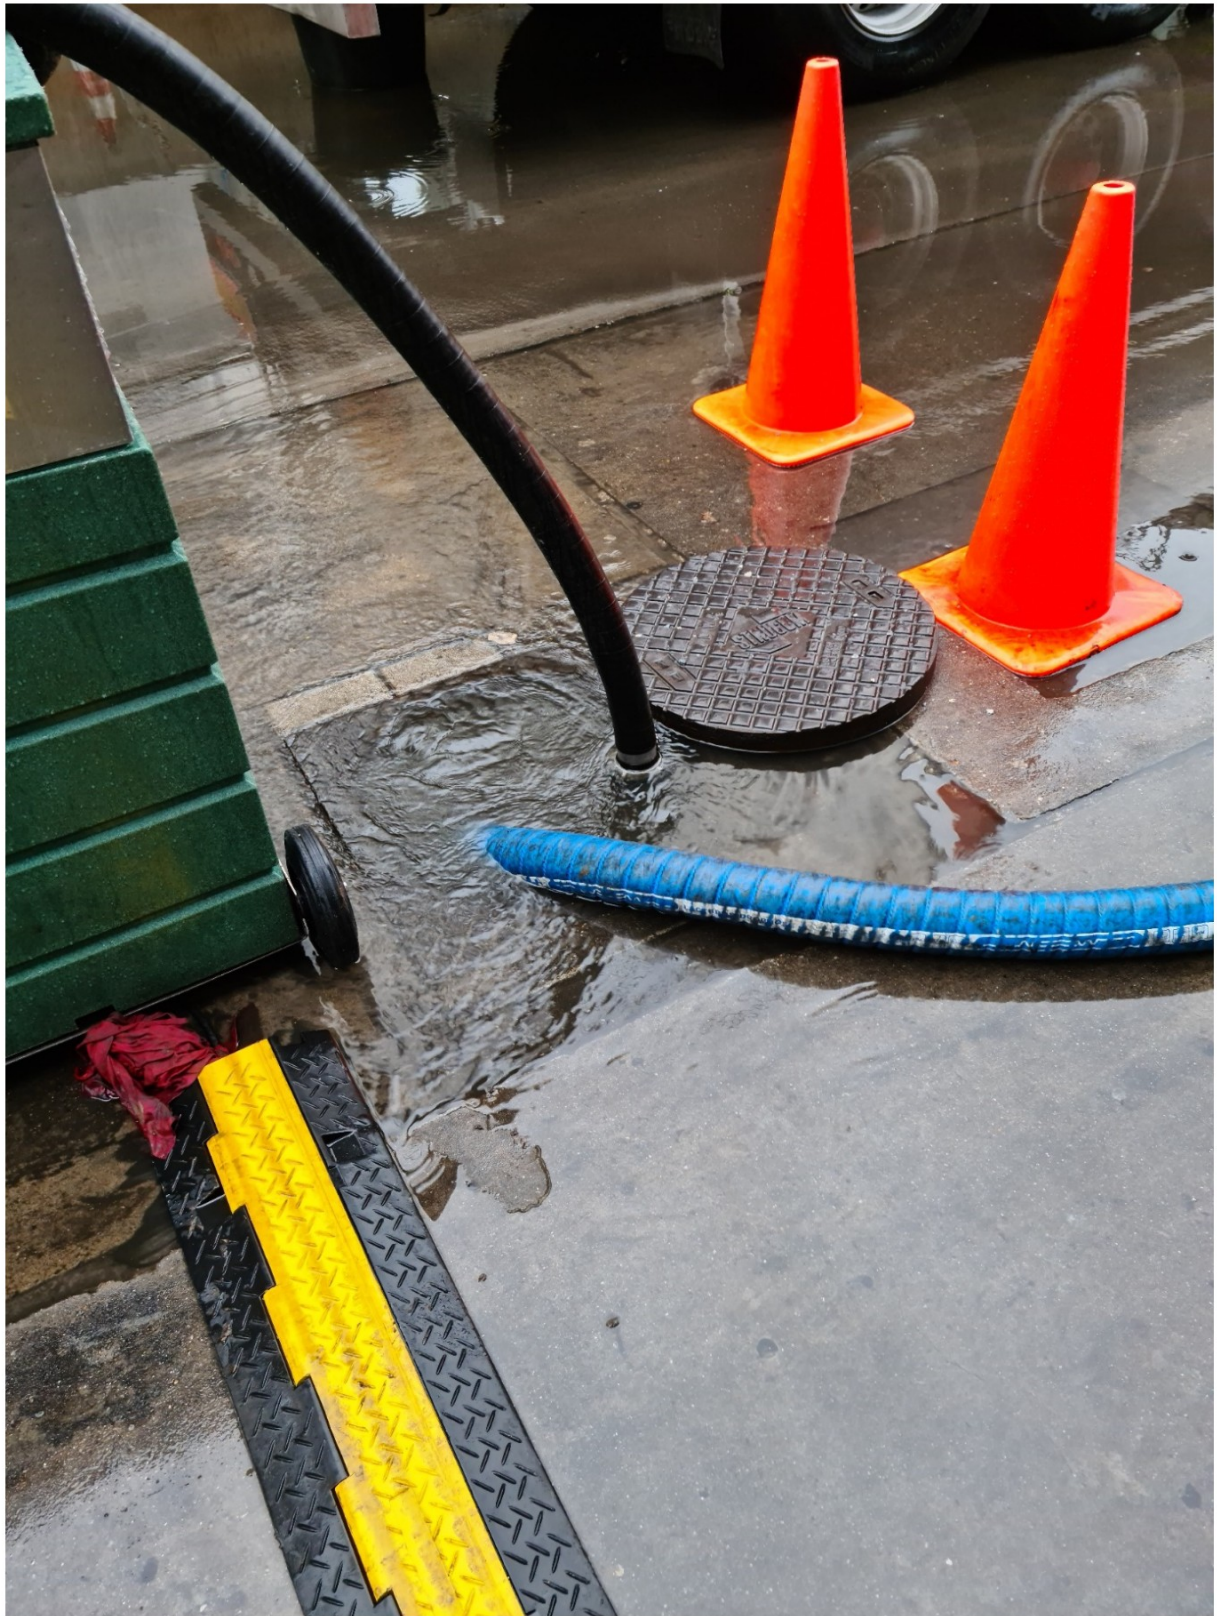
Het is bekend dat de afvoerleiding naar het gemeenteriool te klein is om het water, vooral bij regen, goed weg te kunnen pompen. Er prikken veel bedrijven in op de afvoerpijp waardoor de weerstand te groot wordt en de pomp (grote pomp) de druk flink opbouwt. Van der Kooij zit op het einde van de afvoerpijp.

De afvoerpomp stond al uit en het water wat uit de put kwam was retourwater vanuit het riool, die helemaal vol stond.

Ik heb samen met [REDACTED] getracht om een rioolstop te plaatsen in de afgebroken afvoerpijp, dit lukte niet door een te grote tegendruk en het olie/vetachtige product /water wat het bedrijf verpompt. (alles is er vettig/glad).

Beide heren gaven al aan dat deze koppeling al vaker was losgekomen en waarom dit niet meteen van RVS was gemaakt.

Het bedrijf blijft zoveel mogelijk water wegzuigen en als men bij de afgebroken leiding kan probeert men er een afsluiter op te lijmen. Dit is een tijdelijke oplossing en als het volgende week droog is gaat men dit PVC broekstuk vervangen door RVS.

[REDACTED] [REDACTED] was bezig met het RVS broekstuk en gaf aan dat hij deze vanmiddag nog zou gaan monteren op de plaats van het PVC broekstuk. Dus als het goed is kunnen a.s. maandag de slangen van de debietmeting er weer tussen gemonteerd worden. De terugslagklep ligt tijdelijk in de kast.
