**notitie**  
**Oude Leij**  
**Beukenlaan**

Oude Leij Beukenlaan Bredaseweg Tilburg

BD20013/BVT

27 januari 2020

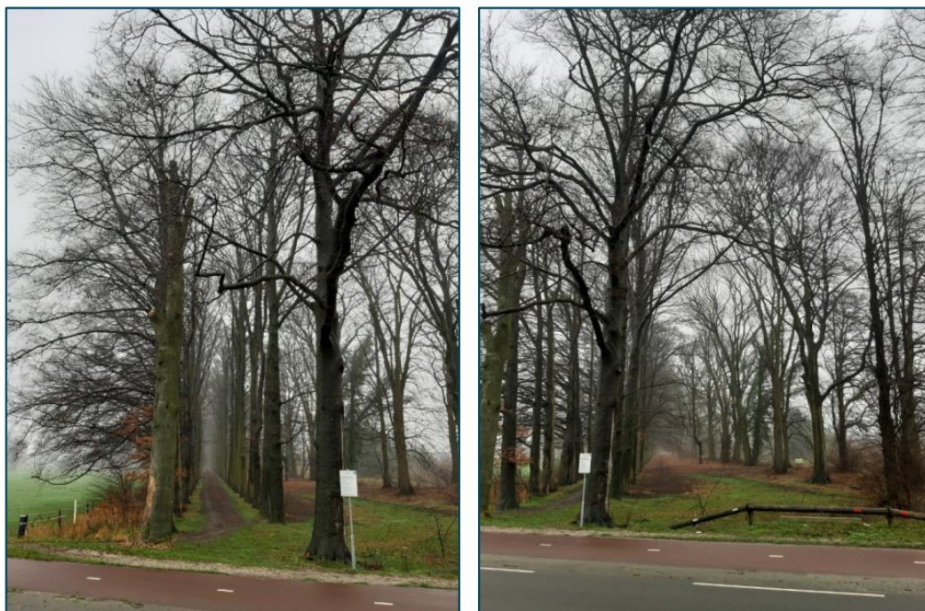
Links afbeelding 2 aanzicht  
laan vanaf Bredaseweg  
Rechts afbeelding 3  
boomgroep naast laan,  
vanaf de Bredaseweg

De bomen binnen het projectgebied zijn nagenoeg allen in de volwasfase. De conditie is grotendeels iets verminderd tot verminderd, met enkele stervende bomen (populieren). In het overgrote deel van de bomen is dood hout aanwezig. Daar waar dood hout ontstaat door lichtconcurrentie is dit geen indicatie voor de conditie van bomen. Waar dood hout (ook) in de uiteinden en bovenste gedeelten van de bomen aanwezig is is dit veelal wel een indicatie van verminderde conditie.

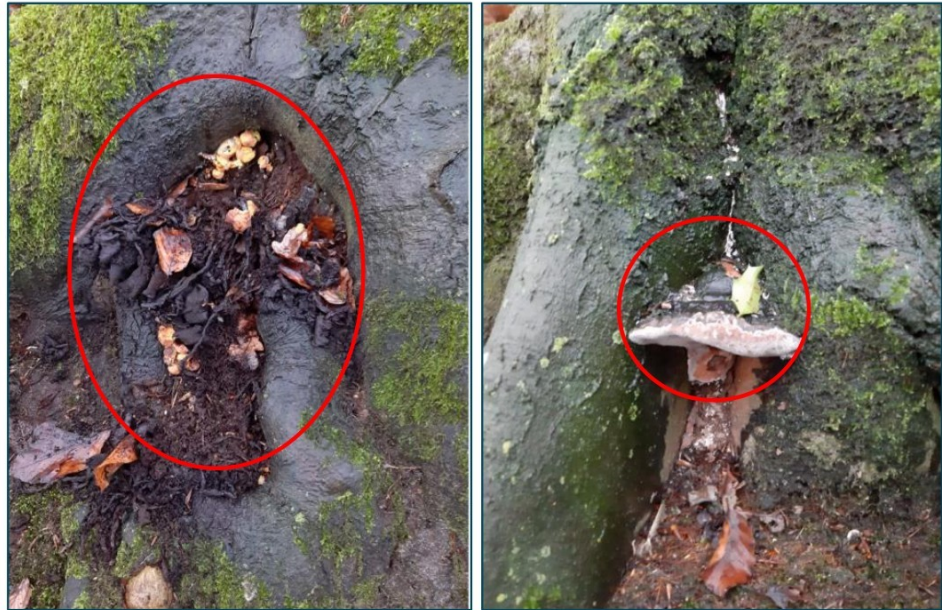
Er zijn in meerdere beuken (resten van) vruchtlichamen van parasitaire schimmelaantastingen aangetroffen.

De invloed van deze aantasting op de bomen in relatie tot de veiligheid voor de omgeving is niet onderzocht en dient middels nader onderzoek te worden bepaald.

Links afbeelding 4  
resten van vruchtlichamen  
van Echte honingzwam  
Rechts afbeelding 5  
vruchtlichaam van  
Dikrandtonderzwam

De bomen hebben nagenoeg allen een conditie die geclassificeerd is als iets verminderd tot verminderd. Er zijn diverse (resten van) vruchtlichamen van parasitaire schimmelaantastingen aangetroffen die de toekomstverwachting van de bomen negatief beïnvloeden. Dit zowel vanuit boomtechnisch-oogpunt in de vorm van sterfte, als vanuit boombeheertechnisch-oogpunt in de vorm van verhoogd risico voor de omgeving door instabiliteit en tak en -stambreuk.

Er van uitgaande dat de bomen reeds individueel zijn opgenomen in het gemeentelijk beheerssysteem is het advies om de historie op te vragen en te beoordelen. Met name het tijdsbestek van de teruggang in conditie is een belangrijke parameter om te achterhalen. In voorbereiding van de beoogde werkzaamheden is het raadzaam op tijdens aankomend groeiseizoen de conditie en vitaliteit van de bomen te monitoren met behulp van de Kronenmeter.

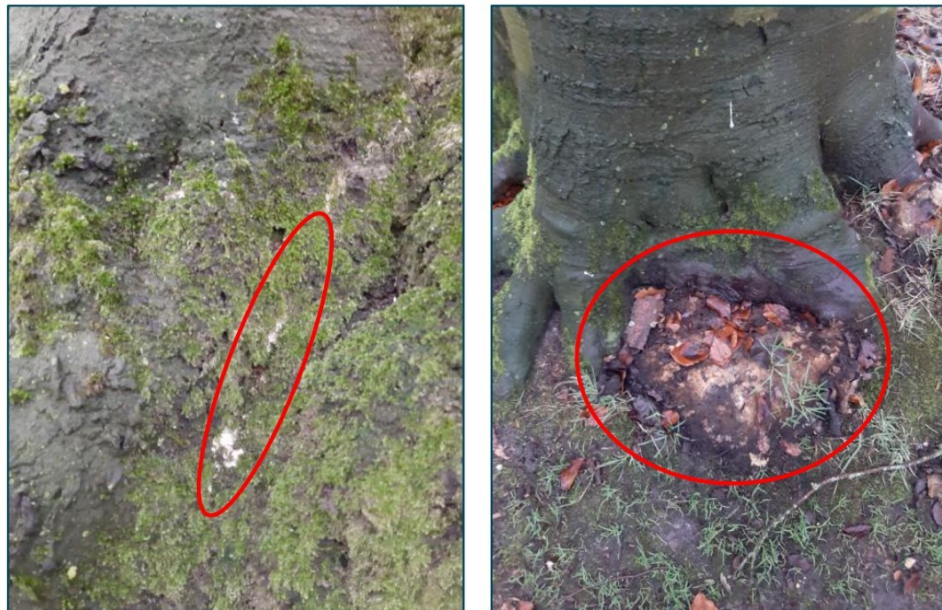
Links afbeelding 6  
symptomen van  
Korsthoutschoolzwam  
Rechts afbeelding 7  
resten van vruchtlichamen  
van Reuzenzwam

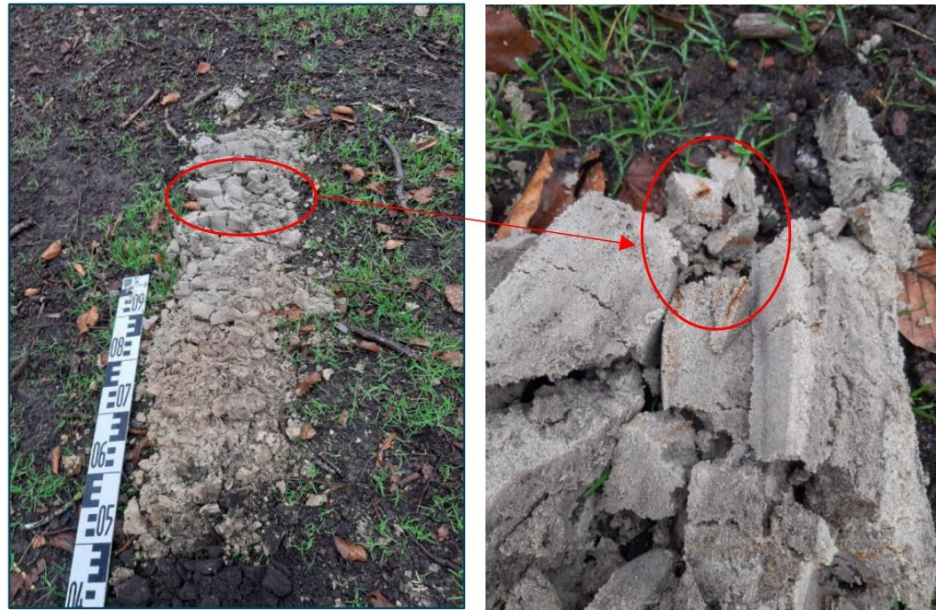
| <b>Opbouw bodemprofiel</b> | <b>0 - 45 centimeter</b><br>Humeus, matig grof zanderige grond<br><b>45 - 170 centimeter</b><br>Humusloos, matig grof zand |
| <b>Grondwater</b> | <b>165 centimeter</b> |
| <b>Opmerking</b> | Op 145 centimeter zijn gleyverschijnselen waargenomen |

Links afbeelding 10  
boorprofiel 1  
Rechts afbeelding 11  
detail Gleyverschijnsel

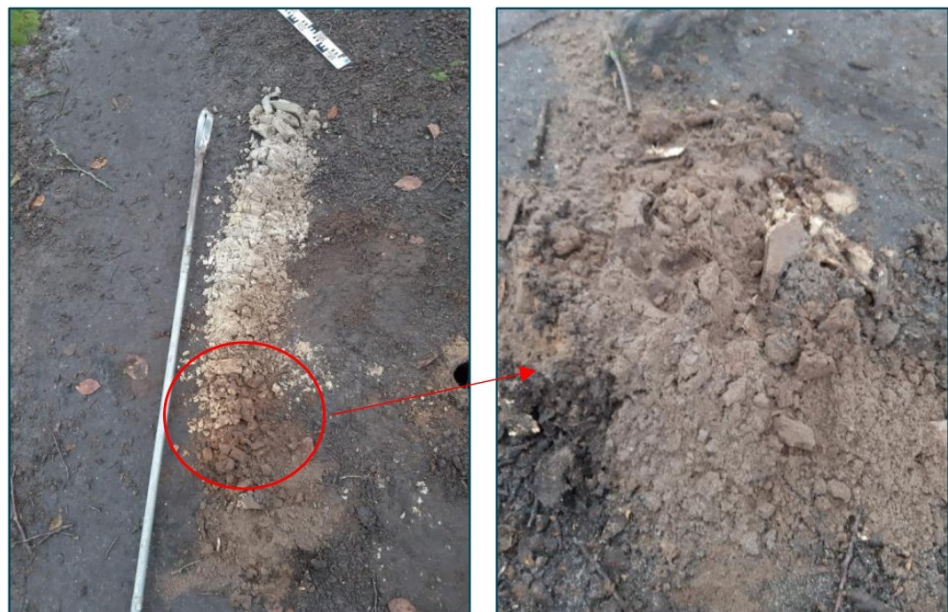
| <b>Opbouw bodemprofiel</b> | <b>0 - 30 centimeter</b><br>Humusarm, fijn zanderige grond<br><b>30 - 45 centimeter</b><br>Overgangszone bodemprofiel<br><b>45 – 100 centimeter</b><br>Humusloos, matig grof zand<br><b>100 – 160 centimeter</b><br>Humusloos, matig grof zand, gleyverschijnselen |
| <b>Beworteling</b> | In de zones van maaiveld tot 100 centimeter beneden maaiveld is beworteling aangetroffen. In de diepere zone is extensief beworteling aangetroffen. |
| <b>Grondwater</b> | <b>180 centimeter</b> |

Links afbeelding 13  
boorprofiel 2  
Rechts afbeelding 14  
detail overgangzone profiel

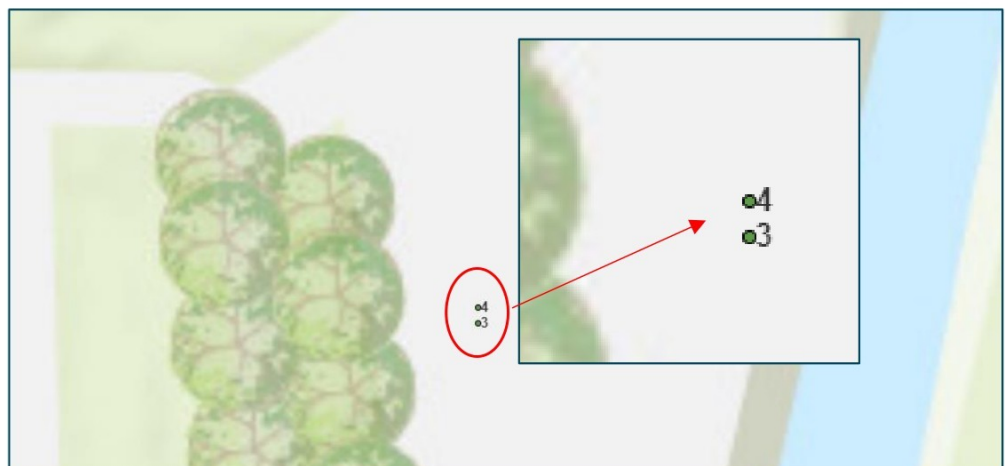
Afbeelding 15 locatie  
Profielboring 3 & 4 incl  
detailuitsnede

| <b>Opbouw bodemprofiel</b> | <b>0 - 50 centimeter</b><br>Humeus, matig grof zanderige grond<br><b>50 - 55 centimeter</b><br>Humusloos, matig grof zand<br><b>55 – 140 centimeter</b><br>Humeus, matig grof zanderige grond, verzadigd, geroerd? |
| <b>Opmerking</b> | De zone vanaf 55 centimeter beneden maaiveld lijkt (recent) geroerd. Opmakend uit de waargenomen geur vindt er anaerobe omzetting plaats.<br>Van 125 tot 140 centimeter is de grondboor zonder moeite de bodem in te drukken. |

De tekenen van anaerobe omzetting ter hoogte van boring 3 en 4 kunnen duiden op een verhoogde (schijn)grondwaterstand ten aanzien van eerdere jaren.

Het is raadzaam om spoedig peilbuizen te plaatsen ter monitoring van de grondwaterstand binnen dit gedeelte van het projectgebied.

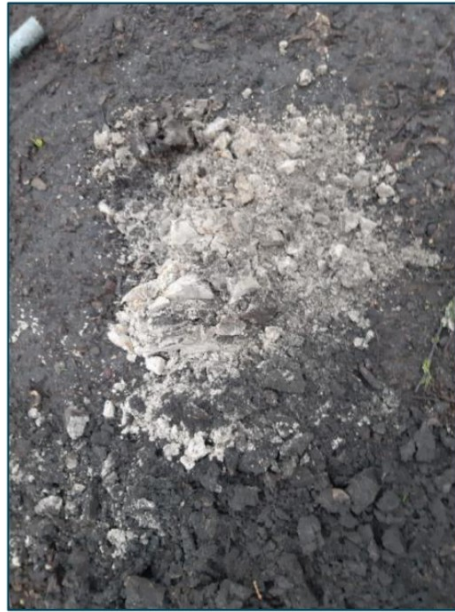
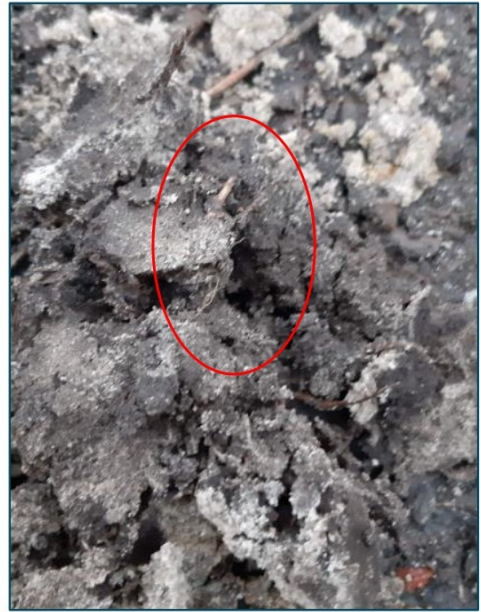
| <b>Opbouw bodemprofiel</b> | <b>0 - 45 centimeter</b><br>Humeus, matig grof zanderige grond<br><b>45 - 90 centimeter</b><br>Humusloos, grof zand, gleyverschijnselen<br><b>90 – 155 centimeter</b><br>Humeus, leemhoudend matig fijn zanderige grond |
| <b>Beworteling</b> | In het gehele profiel is beworteling aangetroffen. |
| <b>Opmerking</b> | Opmakend uit de waargenomen geur vindt er anaerobe omzetting plaats in de zone vanaf 90 centimeter beneden maaiveld. |

Links afbeelding 17  
boorprofiel tot 90  
centimeter beneden  
maaiveld

Rechts afbeelding 18  
detailfoto beworteling in  
humusloze zone
