*Geotechnisch advies bemaling*  
**Sloop kelder aan de Croystraat 8 te Breda**

Rapportnummer 2301627-B1

Datum rapport 20-04-2024

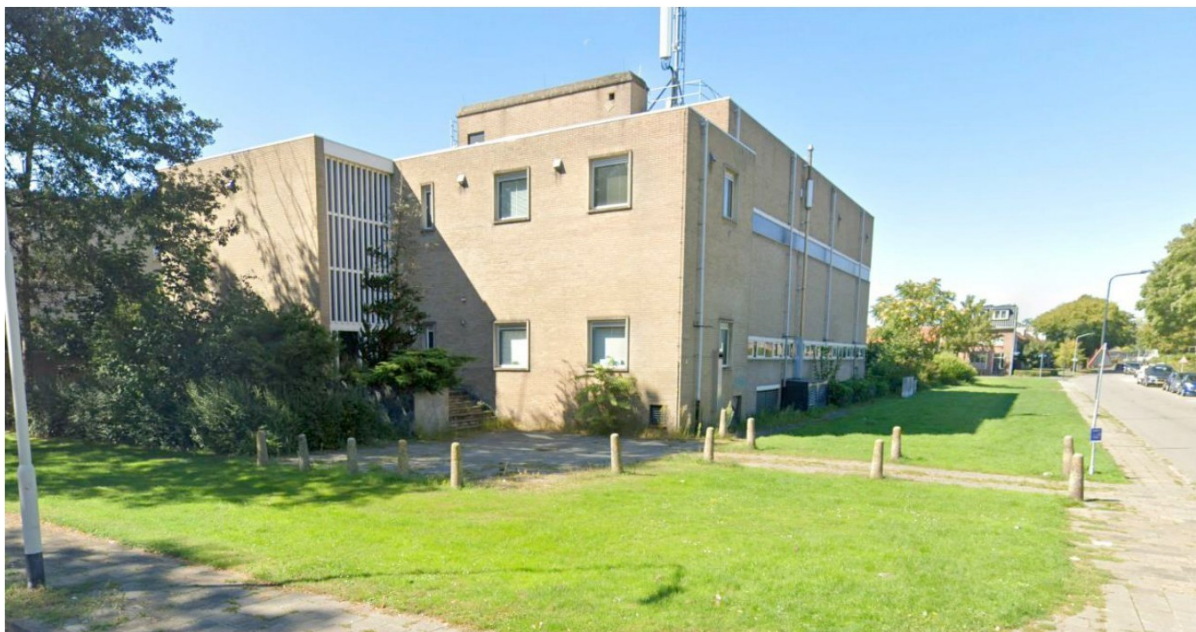
Figuur 1-2 Indruk planlocatie

- ◆ Afmetingen kelder: 19 x 38 m<sup>2</sup>
- ◆ Vloerpeil bebouwing: +4,70 m NAP
- ◆ Vloerpeil kelder: +1,22 m NAP (3,48 m – peil)
- ◆ Aanlegniveau kelder: +0,9 m NAP
- ◆ Aanlegniveau poeren/stroken: +0,0 m NAP

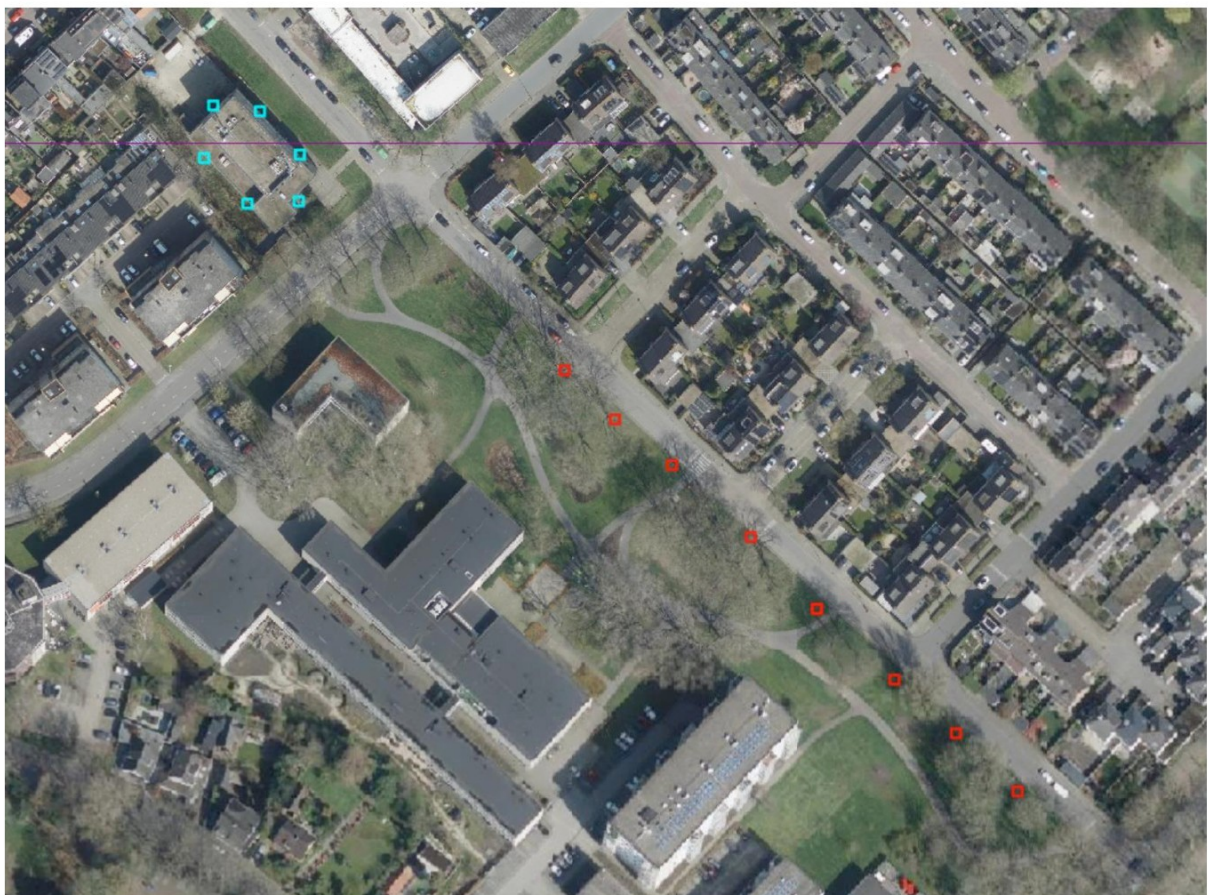
Figuur 4-3 Principe opzet bemaling met in blauw de deepwells en in rood de retourbronnen

Voor de retourbemaling is uitgegaan van 8 retourbronnen (10 m diep 5 m geperforeerd) in de groenstrook langs de Croystraat.

Een overzicht van de gemodelleerde situatie is weergegeven in Figuur 4-3.
