Van der Kooy Pijnacker B.V.

**zaaknummer**  
19011114

**onderwerp**  
bevindingen controle

## CONTROLEVERSLAG

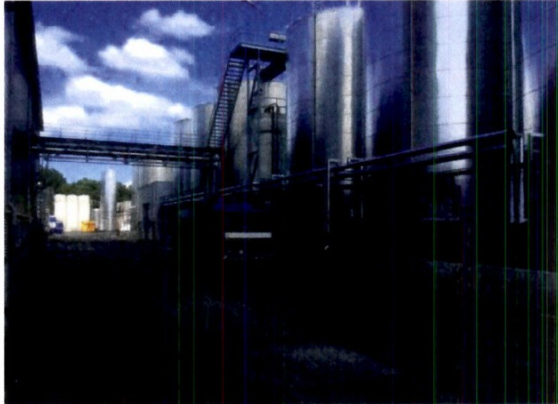
Foto 1: Impressie oostelijk tankenpark

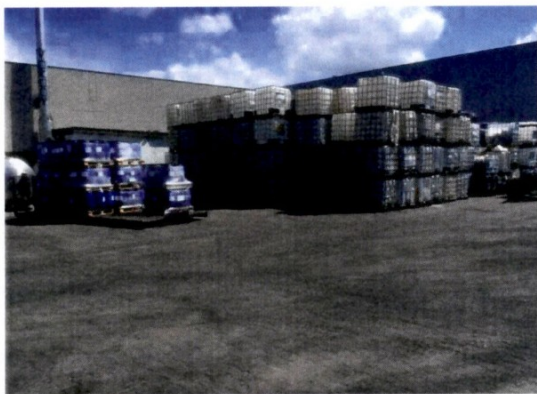
De opslag van biologische en dierlijke oliën en vetten in IBC's en vaten vindt zowel inpandig als uitpandig plaats. De opslag van IBC's en vaten met biologische en dierlijke oliën en vetten die in de buitenlucht zijn opgeslagen zal volgens bijlage 4 van de aanvraag van 2012 voor de vergunning van 2013 plaatsvinden op een vloeistofdichte voorziening. Deze voorziening is aanwezig en wordt als betonverharding 2 aangemerkt, locatie Denariusstraat 17. Tijdens de controle is gezien dat een aantal IBC's en vaten met biologische en dierlijke oliën en vetten buiten de vloeistofdichte vloer was geplaatst (foto 2).

Foto 2: opslag buiten de vloeistofdichte vloer

| 3. Opslag biologische en dierlijke oliën en vetten | | Overtreding |
|---|---|---|
| Constatering | Tijdens de controle is gezien dat zowel op de locatie Denariusstraat 19a en 17 IBC's en vaten met biologische en dierlijke oliën en vetten niet waren opgeslagen boven een vloeistofdichte vloer. Aangezien de aanvraag onderdeel uitmaakt van de vergunning van 2013 dient de opslag ook plaats te vinden conform de aanvraag/vergunning. | Ja |

| 3. Opslag biologische en dierlijke oliën en vetten | | Overtreding |
|---|---|---|
| Actie | U moet de op- en overslag van biologische en dierlijke oliën en vetten laten plaatsvinden boven een vloeistofdichte voorziening zoals aangegeven in bijlage 4 behorende bij de aanvraag van de vergunning van 2013. | |

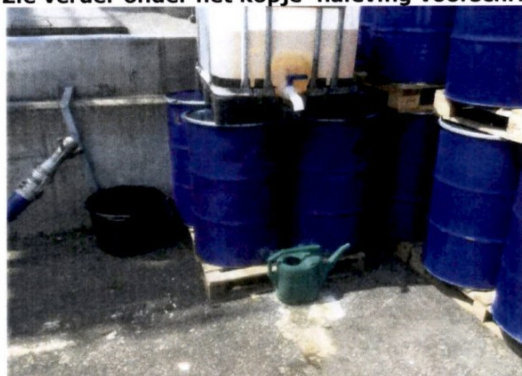
Op de locatie Denariusstraat 19a vindt opslag en aftappen plaats van natronloog in een IBC (foto 3). Deze IBC met natronloog staat niet op een vloeistofdichte voorziening. Ook het aftappen gebeurt niet boven een vloeistofdichte vloer.

Foto 3: Opslag en aftappen natronloog

| 4. Opslag natronloog | | Overtreding |
|---|---|---|
| Constatering | Tijdens de controle is gezien dat de opslag van natronloog in een IBC niet plaats vindt boven een vloeistofdichte voorziening. | Ja |

| 4. Opslag natronloog | | Overtreding |
|---|---|---|
| Actie | U moet de opslag van natronloog laten plaatsvinden boven een vloeistofdichte voorziening. | |

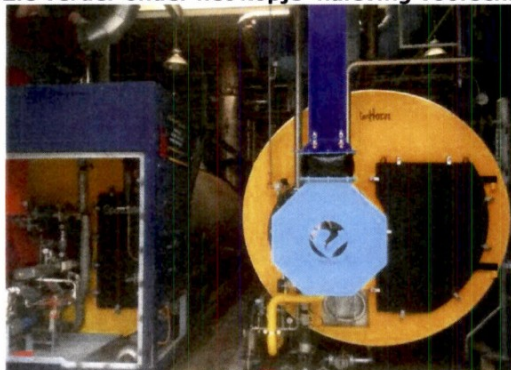
In het ketelhuis zijn 2 stoomketels aanwezig met elk een vermogen van 2200 kW. Eén stoomketel gebruikt aardgas als brandstof, de andere gebruikt bio-olie. Er kon niet worden aangetoond dat de op aardgas gestookte stoomketel in het afgelopen 4 jaar is gekeurd door een bedrijf dat beschikt over een geldig certificaat van de stichting SCIOS op veilig functioneren, optimale verbranding en energiezuinigheid en voor de stoomketel op bio-olie geldt dat deze in de afgelopen 2 jaar gekeurd had moeten worden.

Foto 4: Ketelhuis met 2 stoomketels

| <b>6. SCIOS keuring stookinstallaties</b> | | <b>Overtreding</b> |
|---|---|---|
| Constatering | Er kon niet worden aangetoond dat de 2 stookinstallaties, gestookt op aardgas en bio-olie respectievelijk in de afgelopen 4 jaar (aardgas) en 2 jaar (bio-olie) zijn gekeurd door een bedrijf dat beschikt over een geldig certificaat van de stichting SCIOS op veilig functioneren, optimale verbranding en energiezuinigheid. | <b>Ja</b> |

| <b>6. SCIOS keuring stookinstallaties</b> | | <b>Overtreding</b> |
|---|---|---|
| Actie | U moet de stookinstallaties laten keuren op veilig functioneren, optimale verbranding en energiezuinigheid door bedrijf dat beschikt over een geldig certificaat van de stichting SCIOS of aantonen dat dit voor de stookinstallatie met bio-olie de afgelopen 2 jaar is gedaan en voor de stookinstallatie met aardgas de afgelopen 4 jaar. | |

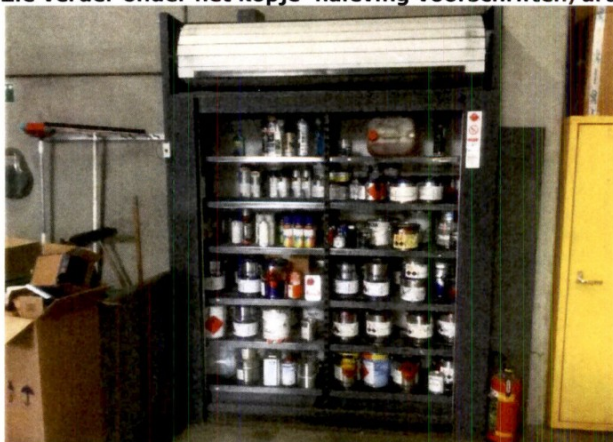
In de hal op de locatie Denariusstraat 17 is een opslagvoorziening aanwezig voor gevaarlijke stoffen. Hierin staan onder andere brandgevaarlijke stoffen (ADR 3 geclassificeerd). De deur van deze opslagvoorziening is kapot (foto 5). Hierdoor voldoet de opslagvoorziening niet aan de richtlijn PGS 15.

Foto 5: Opslagvoorziening Denariusstraat 17.

| <b>7. Opslag gevaarlijke stoffen</b> | | <b>Overtreding</b> |
|---|---|---|
| Constatering | In de hal op de locatie Denariusstraat 17 is een opslagvoorziening aanwezig voor gevaarlijke stoffen. Hierin staan onder andere brandgevaarlijke stoffen (ADR 3 geclassificeerd). De deur van deze opslagvoorziening is kapot. Hierdoor voldoet de opslagvoorziening niet aan de richtlijn PGS 15 doordat de brandwerendheid van 60 minuten conform de NEN-EN-14470-1 nu niet gehaald wordt. | <b>Ja</b> |

| <b>7. Opslag gevaarlijke stoffen</b> | | <b>Overtreding</b> |
|---|---|---|
| Actie | U moet de opslagvoorziening laten herstellen, zodat deze weer voldoet aan de eisen uit de richtlijn PGS 15. | |
