**notitie**  
**Oude Leij**  
**Beukenlaan**

Oude Leij Beukenlaan Bredaseweg Tilburg

BD20013/BVT

27 januari 2020

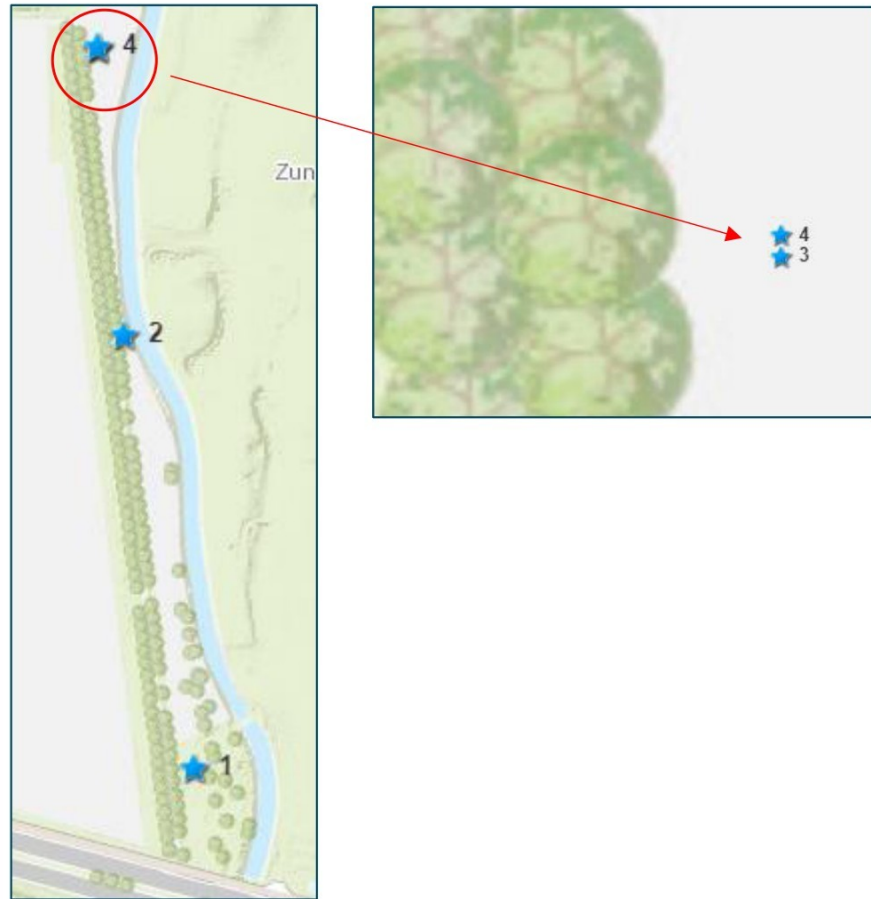
Afbeelding 7 en 8 locatie  
grondboringen inclusief  
uitsnede

Er is middels 3 grondboringen inzicht verkregen in de bodemopbouw. Er is geboord tot op het grondwater. Eventuele aanwezigheid van beworteling is opgenomen, evenals bijzonderheden.

Bij boring 3 was een dermate verstoring van de bodem aan dat 35 centimeter noordelijker een 4<sup>e</sup> boring is verricht.

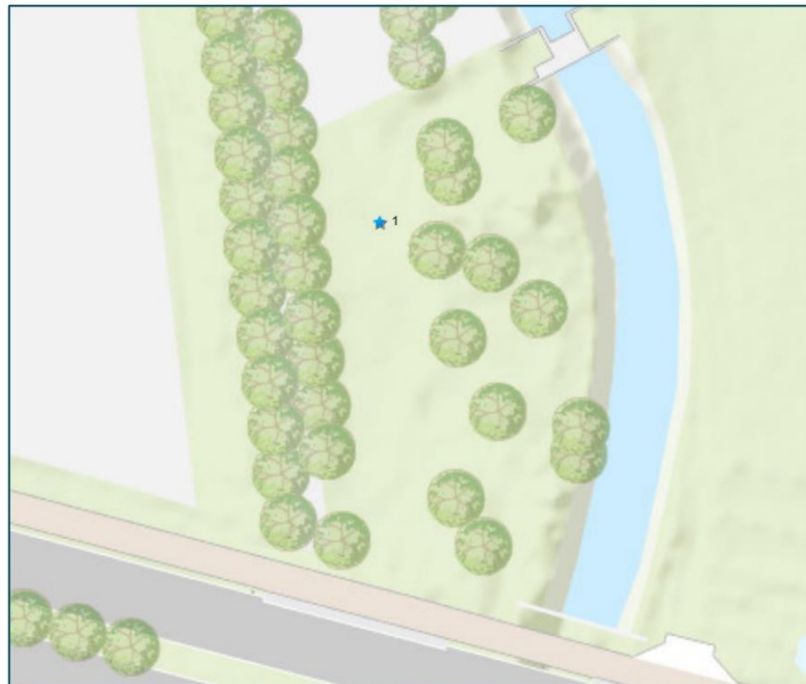
Afbeelding 9 locatie  
profielboring 1

| <b>Profielboring 1</b> | Gazon tussen beukenlaan en Oude Leij |
| <b>Opbouw bodemprofiel</b> | <b>0 - 45 centimeter</b><br>Humeus, matig grof zanderige grond<br><b>45 - 170 centimeter</b><br>Humusloos, matig grof zand |
| <b>Grondwater</b> | <b>165 centimeter</b> |
| <b>Opmerking</b> | Op 145 centimeter zijn gleyverschijnselen waargenomen |

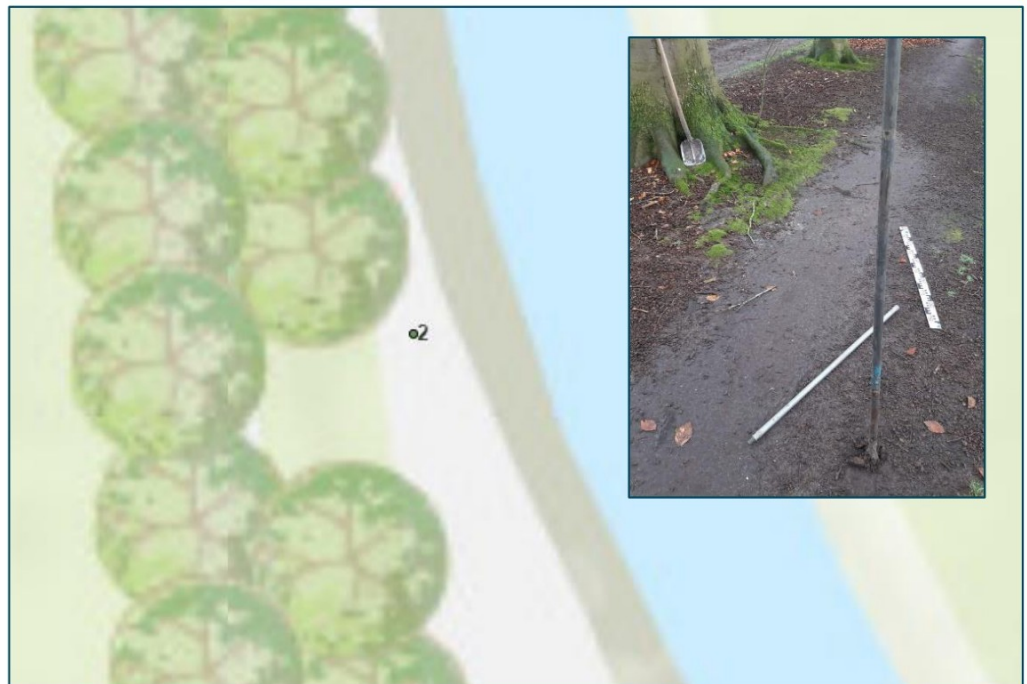
Afbeelding 12  
locatie profielboring incl  
detailfoto

| <b>Profielboring 2</b> | pad tussen beukenlaan en Oude Leij |
| <b>Opbouw bodemprofiel</b> | <b>0 - 30 centimeter</b><br>Humusarm, fijn zanderige grond<br><b>30 - 45 centimeter</b><br>Overgangszone bodemprofiel<br><b>45 – 100 centimeter</b><br>Humusloos, matig grof zand<br><b>100 – 160 centimeter</b><br>Humusloos, matig grof zand, gleyverschijnselen |
| <b>Beworteling</b> | In de zones van maaiveld tot 100 centimeter beneden maaiveld is beworteling aangetroffen. In de diepere zone is extensief beworteling aangetroffen. |
| <b>Grondwater</b> | <b>180 centimeter</b> |

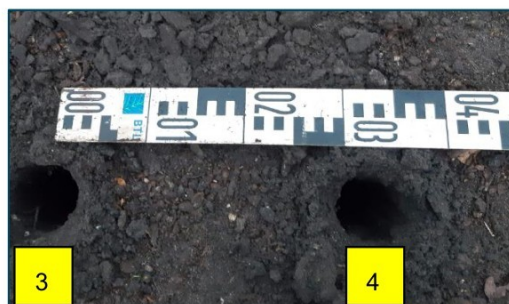
Afbeelding 16 locatie  
profielboring 4 t.o.v.  
profielboring 3

In verband met het verstoorde profiel is 35 centimeter ten noorden van boring 3 en nieuwe boring gemaakt om een goed beeld te vormen aangaande de bodemopbouw. Voor locatie zie afbeelding 15.

| <b>Profielboring 4</b> | pad tussen beukenlaan en Oude Leij 35 cm noordelijk van 3 |
| <b>Opbouw bodemprofiel</b> | <b>0 - 45 centimeter</b><br>Humeus, matig grof zanderige grond<br><b>45 - 90 centimeter</b><br>Humusloos, grof zand, gleyverschijnselen<br><b>90 – 155 centimeter</b><br>Humeus, leemhoudend matig fijn zanderige grond |
