**Van:** "[REDACTED]"  
**Verzonden:** vrijdag 10 oktober 2025 09:37  
**Aan:** "[REDACTED]" <[REDACTED]@brabantsedelta.nl>; "[REDACTED]" <[REDACTED]@brabantsedelta.nl>  
**Onderwerp:** RE: Duiker tussen bosweg en heibloemstraat  
**Bijlage(n):** memo A\_status.docx

*Ik heb even wat eerste berekeningen gedaan, en het lijkt erop dat een pvc 315 (binnendiameter 276) groot genoeg is. Dus dat komt dan neer op 225 meter pvc 315 met 2 putten om de 80 meter. Bodemhoogte van de al liggende duiker aanhouden en mee met het bodemverhang.*

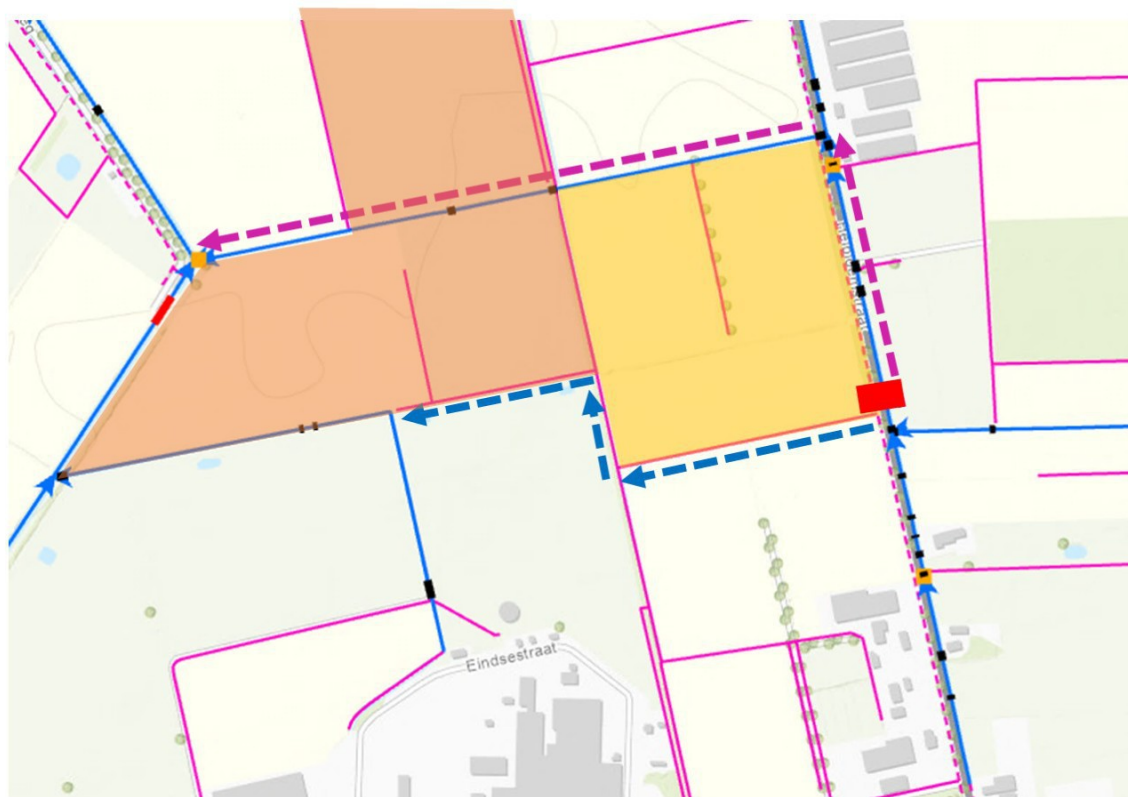
### Nieuwe situatie

In de nieuwe situatie wordt een verbinding gerealiseerd onder de Heibloemstraat, zodat het hoofdwatersysteem aan de zuidkant langs het perceel van [REDACTED] stroomt. Tegelijkertijd wordt de afvoerroute naar het noorden, langs de Heibloemstraat, afgesloten met een stuw of dam (aangeduid met een rood blokje).

Als gevolg hiervan verschuift de hoofdafwateringsroute van de noordzijde naar de zuidzijde van het perceel van [REDACTED]. Dit betekent dat de zuidelijke watergang nu voldoet aan de kenmerken van een A-watergang. Een belangrijke overweging hierbij is dat een A-watergang niet mag uitmonden in een B-watergang. A-watergangen voeren immers minimaal 30 l/s af (T1), en deze afvoer neemt verder benedenstrooms alleen maar toe.

Specifiek voor dit project wordt er aan de zuidkant van het perceel van [REDACTED] een nieuwe watergang gegraven, enkele meters ten zuiden van de huidige watergang. Deze nieuwe watergang krijgt de status van A-watergang. De bestaande B-watergang direct ten zuiden van het perceel blijft behouden als B-watergang en blijft dienen voor perceelafwatering en als perceelscheiding. Tussen beide watergangen komt een strook te liggen die wordt ingericht als Ecologische Verbindingszone (EVZ). In EVZ's is het waterschap verantwoordelijk voor het onderhoud. Omdat het waterschap ook bij A-watergangen het onderhoud verzorgt, sluit deze inrichting goed aan.
